知多半島の里山に迫る森林被害に対する防除の可能性と 防除の経済的意義 (中間報告)

研究代表者：福田 秀志 (健康科学部 准教授)

研究期間 2008 年度～2009 年度

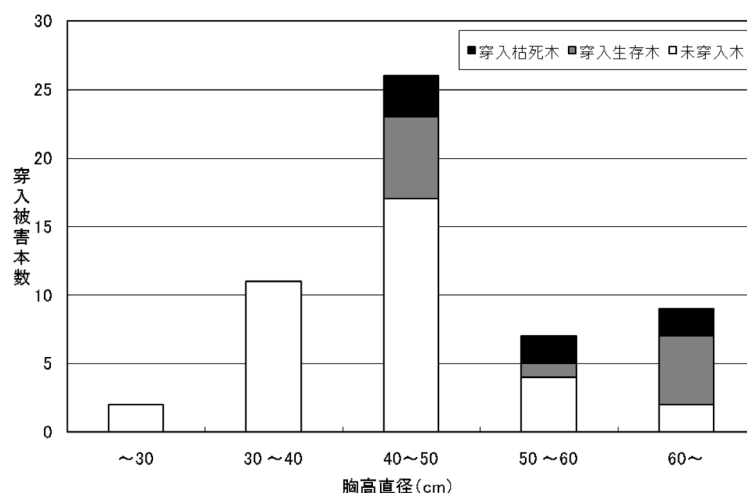
図1 コナラの胸高直径と2007年以前のカシナガ被害との関係

2007年以前の被害状況を調査した結果、コナラ55本中未穿入木は36本、穿入生存木は12本、穿入枯死木は7本であった。DBH40cm以上では、コナラ42本中未穿入木は23本、穿入生存木は12本、穿入枯死木7本で枯死率（（穿入枯死木本数/穿入木本数）×100（%））は36.8%であった。DBH40cm未満では、コナラ13本中穿入した木はなかった。このように、2007年以前では、DBH40cm以上の太いコナラのみ穿入被害が発生した（図1）。また、穿入生存木の、12本中6本で大量の樹液の流出が認められた（写真1）。2007年以前の穿入被害木の分布位置は、被害木19本中、西エリアでは4本、東エリアでは15本であった。また、穿入率は西エリアではコナラ13本中4本で30.8%であった。東エリアでは41本中15本で、44.4%であった。2007年以前に穿入した生存木12本、枯死木7本には、2008年に再穿入は認められず、新たに枯死することはなかった。そのため、2008年の穿入調査にはそれらを除いたコナラ36本を対象とした。2008年の被害状況の調査の結果は、コナラ36本中、未穿入木は31本、穿入生存木は1本、穿入枯死木（写真5）は4本であった。

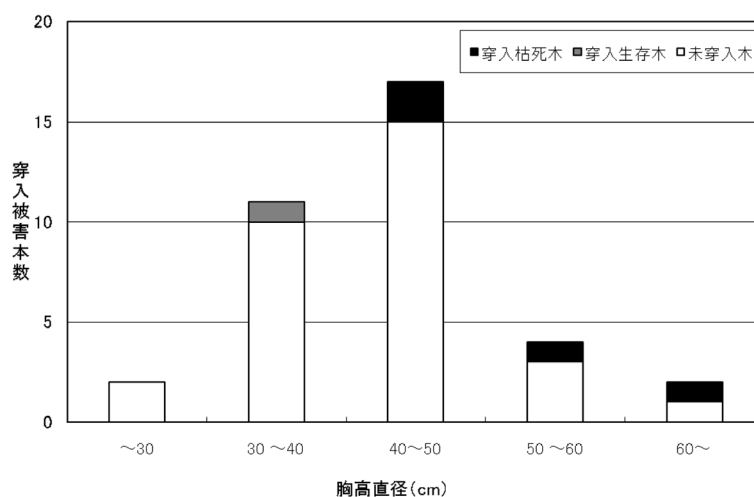
図2 コナラの胸高直径と2008年のカシナガの被害との関係

DBH 40cm以上では、コナラ23本中未穿入木19本、穿入生存木0本、穿入枯死木4本で穿入木の枯死率は100%であった。DBH 40cm未満では、コナラ13本中未穿入木12本、穿入生存木1本、穿入枯死木0本で穿入木の枯死率は0%であった（図2）。このようにDBH 40cm以上穿入木は全て枯死し、DBH 40cm以下穿入木は枯死しなかった。

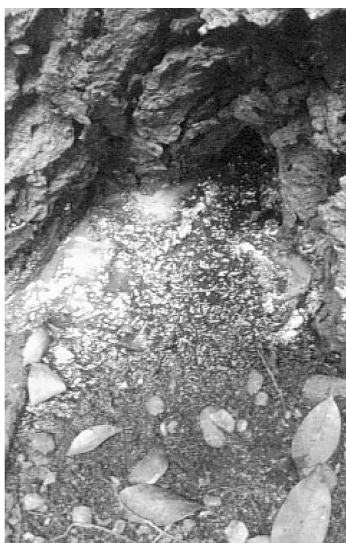
写真1 穿入生存木から根元に流出した樹液

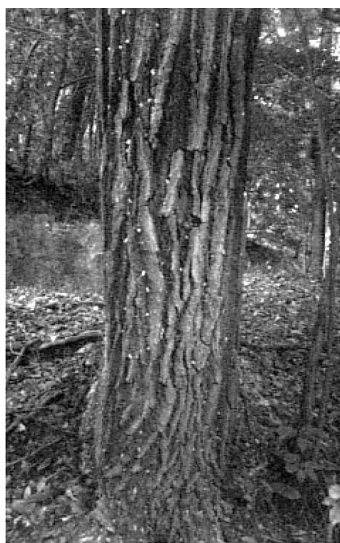
写真2 樹幹に多数認められたカシナガ穿入孔

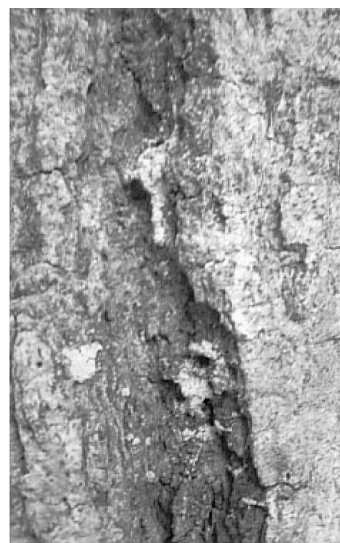
写真3 カシナガの穿入孔（拡大）

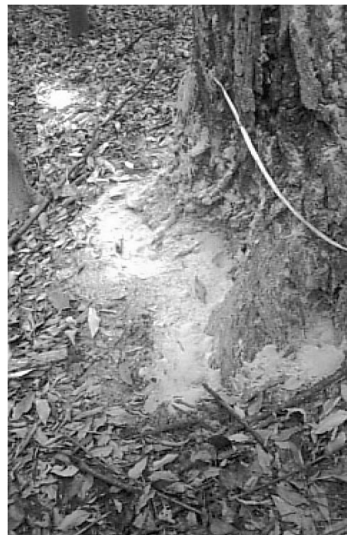
写真4 被害木の根元に大量にたまったフラス

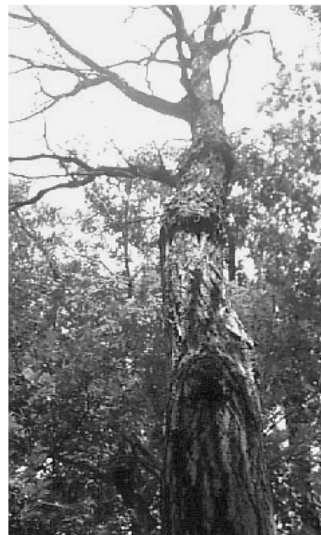
写真5 2008年にカシナガの加害で枯死した被害木

今後、被害を最小限に抑えるためには、西エリアの太い未穿入木を中心に殺菌剤などを注入するなどの予防措置が必要である。
